Faculdades Metropolitanas Unidas – FMU
Gestão Ambiental

Projeto Integrado

São Paulo, 24 de novembro de 2009

Bacia do Cabuçu de Baixo

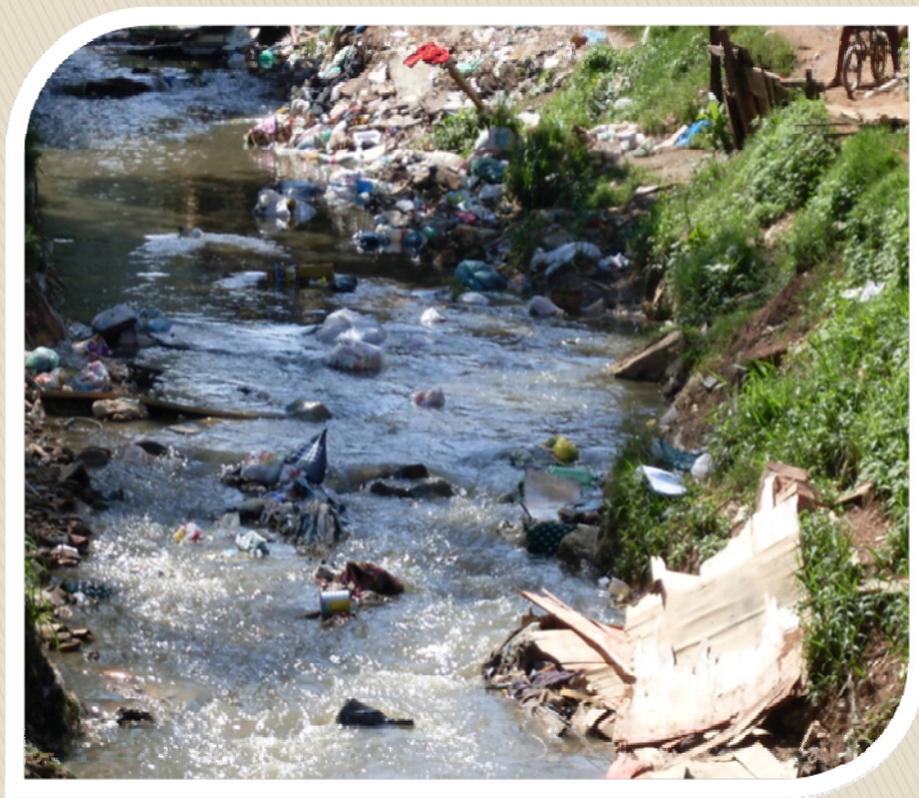
Poluição do Córrego

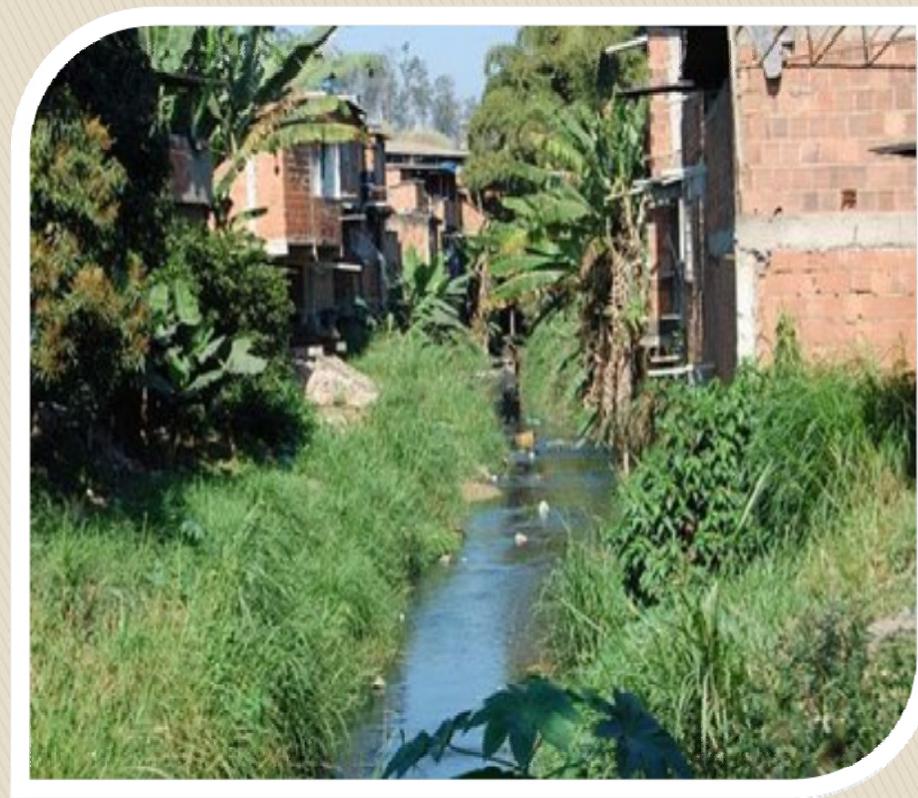
Construções em App's

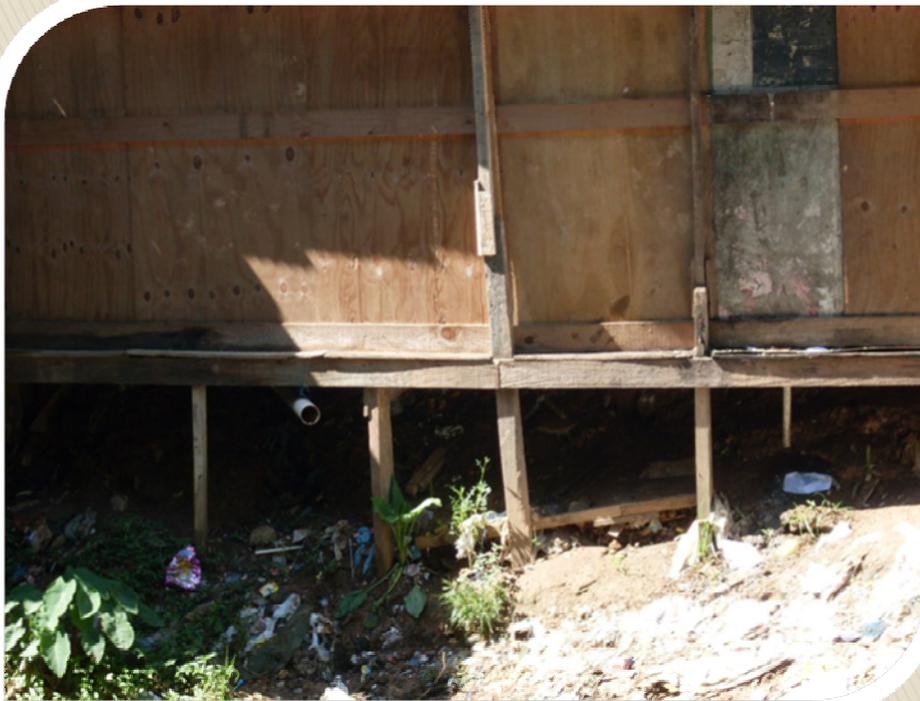
Casas sem estrutura para morar

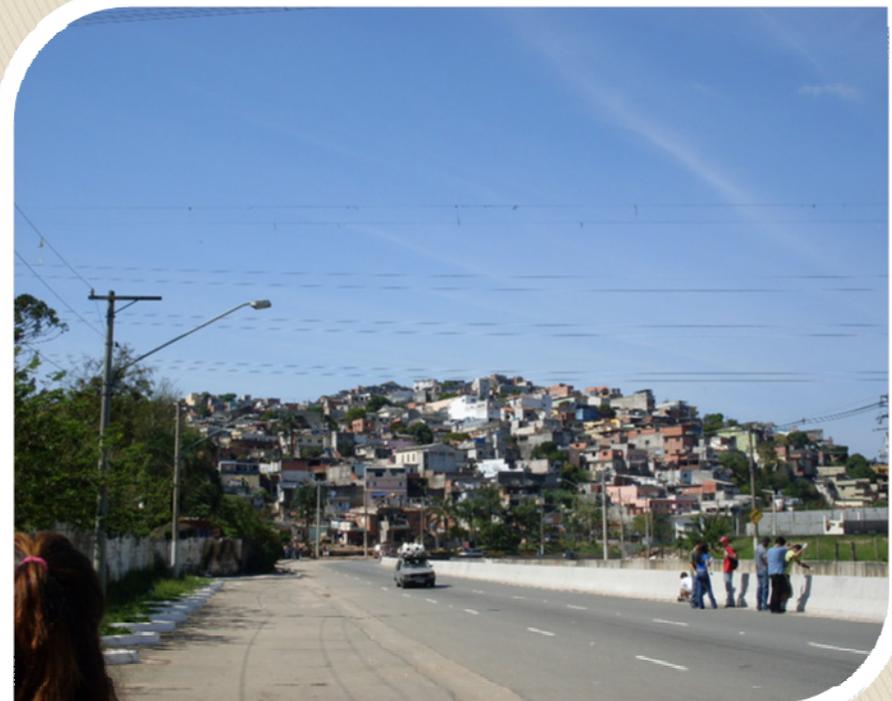
Crescimento desordenado

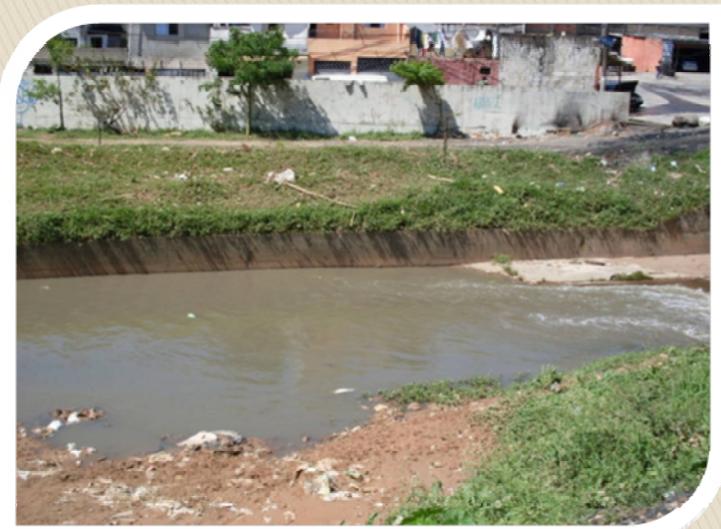
- ▶ De acordo com o Resolução CONAMA357/2005, concluímos ao término da análise que os cursos d'água da Bacia do Rio Cabuçu de Baixo enquadram-se em Classe 1 e a amostra do Piscinão foi caracterizada como Classe 4.
- ▶ De acordo com o Decreto 10755/1977, os cursos da água que correm para o rio Cabuçu de Baixo estão enquadrados em Classe 1.

- ▶ Coleta e tratamento de esgoto;
- ▶ Biodigestores;
- ▶ Estação compacta de tratamento de esgoto,
- ▶ Disposição correta de resíduos sólidos;
- ▶ Retirada das construções irregulares em APPs;
- ▶ Recuperação e Preservação da Mata Ciliar.
